DIAGNÓSTICO QUALIDADE DA ÁGUA

Monitoramento Contínuo - Qualidade da Água

Nível da Lagoa e Pluviosidade

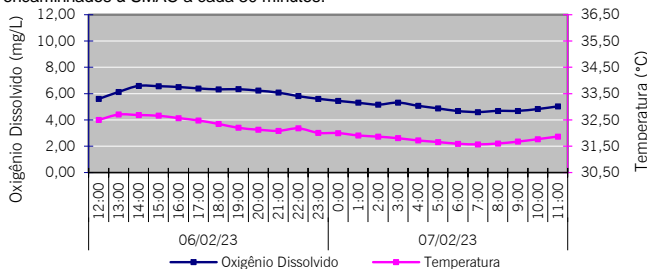
O monitoramento contínuo é realizado através de sonda multiparamétrica instalada no ponto central da Lagoa (LRF3), que analisa os seguintes parâmetros: Oxigênio Dissolvido, Temperatura, Salinidade, pH, Turbidez e Clorofila *a*. Os resultados são encaminhados à SMAC a cada 30 minutos.
