DIAGNÓSTICO QUALIDADE DA ÁGUA

INFORMAÇÕES AMBIENTAIS

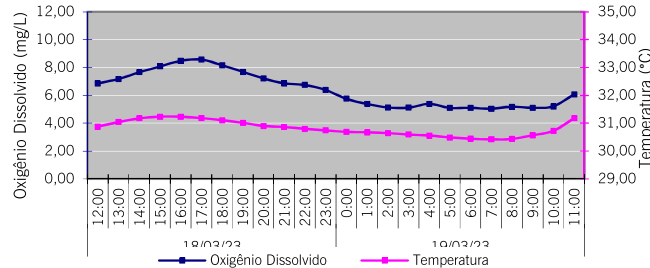
Monitoramento Contínuo - Qualidade da Água

O monitoramento contínuo é realizado através de sonda multiparamétrica instalada no ponto central da Lagoa (LRF3), que analisa os seguintes parâmetros: Oxigênio Dissolvido, Temperatura, Salinidade, pH, Turbidez e Clorofila *a*. Os resultados são encaminhados à SMAC a cada 30 minutos.
