DIAGNÓSTICO QUALIDADE DA ÁGUA

Proteção das Comunidades Aquáticas

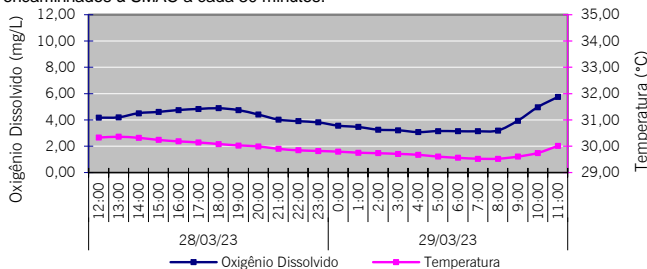
O monitoramento contínuo é realizado através de sonda multiparamétrica instalada no ponto central da Lagoa (LRF3), que analisa os seguintes parâmetros: Oxigênio Dissolvido, Temperatura, Salinidade, pH, Turbidez e Clorofila *a*. Os resultados são encaminhados à SMAC a cada 30 minutos.
