DIAGNÓSTICO QUALIDADE DA ÁGUA

INFORMAÇÕES AMBIENTAIS

Monitoramento Contínuo - Qualidade da Água

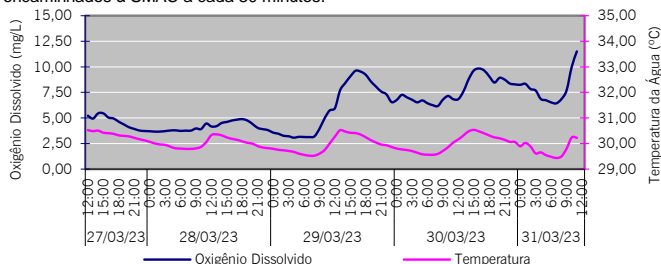
O monitoramento contínuo é realizado através de sonda multiparamétrica instalada no ponto central da Lagoa (LRF3), que analisa os seguintes parâmetros: Oxigênio Dissolvido, Temperatura, Salinidade, pH, Turbidez e Clorofila *a*. Os resultados são encaminhados à SMAC a cada 30 minutos.
