DIAGNÓSTICO QUALIDADE DA ÁGUA

Proteção das Comunidades Aquáticas

INFORMAÇÕES AMBIENTAIS

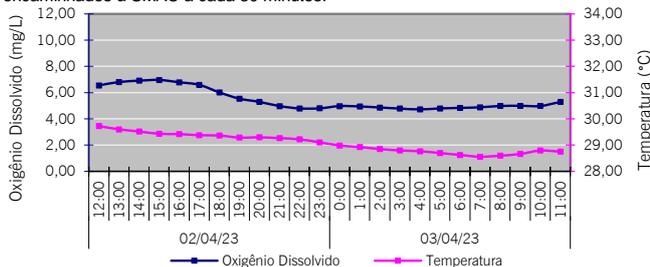
Monitoramento Contínuo - Qualidade da Água

O monitoramento contínuo é realizado através de sonda multiparamétrica instalada no ponto central da Lagoa (LRF3), que analisa os seguintes parâmetros: Oxigênio Dissolvido, Temperatura, Salinidade, pH, Turbidez e Clorofila *a*. Os resultados são encaminhados à SMAC a cada 30 minutos.
