### DIAGNÓSTICO QUALIDADE DA ÁGUA

### INFORMAÇÕES AMBIENTAIS

#### Monitoramento Contínuo - Qualidade da Água

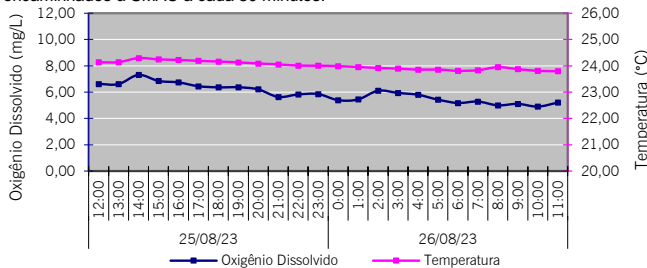
O monitoramento contínuo é realizado através de sonda multiparamétrica instalada no ponto central da Lagoa (LRF3), que analisa os seguintes parâmetros: Oxigênio Dissolvido, Temperatura, Salinidade, pH, Turbidez e Clorofila *a*. Os resultados são encaminhados à SMAC a cada 30 minutos.
