### DIAGNÓSTICO QUALIDADE DA ÁGUA

### INFORMAÇÕES AMBIENTAIS

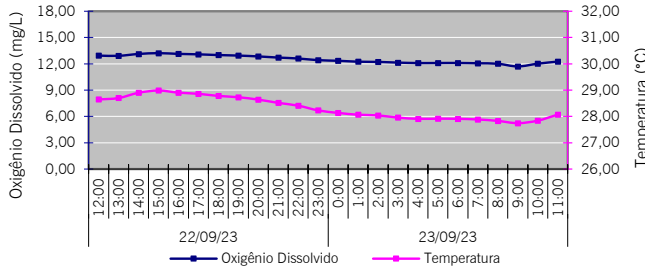
#### Monitoramento Contínuo - Qualidade da Água

O monitoramento contínuo é realizado através de sonda multiparamétrica instalada no ponto central da Lagoa (LRF3), que analisa os seguintes parâmetros: Oxigênio Dissolvido, Temperatura, Salinidade, pH, Turbidez e Clorofila a. Os resultados são encaminhados à SMAC a cada 30 minutos.
