DIAGNÓSTICO QUALIDADE DA ÁGUA

Sistema da Lagoa Rodrigo de Freitas

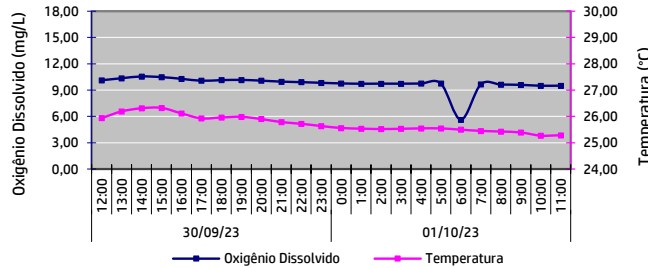
Monitoramento Contínuo - Qualidade da Água

O monitoramento contínuo é realizado através de sonda multiparamétrica instalada no ponto central da Lagoa (LRF3), que analisa os seguintes parâmetros: Oxigênio Dissolvido, Temperatura, Salinidade, pH, Turbidez e Clorofila a. Os resultados são encaminhados à SMAC a cada 30 minutos.
