### DIAGNÓSTICO QUALIDADE DA ÁGUA

### INFORMAÇÕES AMBIENTAIS

#### Sistema da Lagoa Rodrigo de Freitas

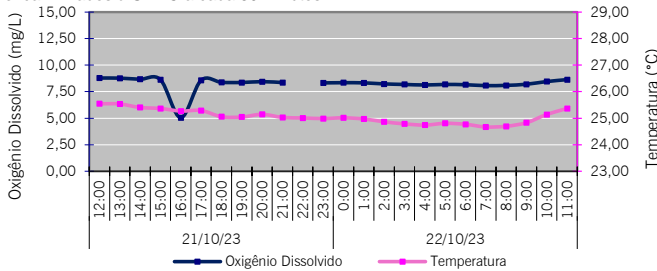
#### Monitoramento Contínuo - Qualidade da Água

O monitoramento contínuo é realizado através de sonda multiparamétrica instalada no ponto central da Lagoa (LRF3), que analisa os seguintes parâmetros: Oxigênio Dissolvido, Temperatura, Salinidade, pH, Turbidez e Clorofila a. Os resultados são encaminhados à SMAC a cada 30 minutos.
