### DIAGNÓSTICO QUALIDADE DA ÁGUA

### INFORMAÇÕES AMBIENTAIS

#### Monitoramento Contínuo - Qualidade da Água

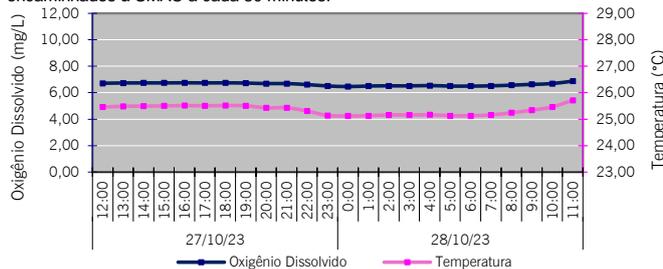
O monitoramento contínuo é realizado através de sonda multiparamétrica instalada no ponto central da Lagoa (LRF3), que analisa os seguintes parâmetros: Oxigênio Dissolvido, Temperatura, Salinidade, pH, Turbidez e Clorofila a. Os resultados são encaminhados à SMAC a cada 30 minutos.
