### DIAGNÓSTICO QUALIDADE DA ÁGUA

#### Sistema da Lagoa Rodrigo de Freitas

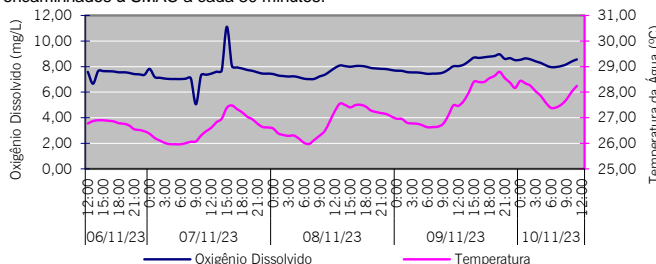
#### Monitoramento Contínuo - Qualidade da Água

O monitoramento contínuo é realizado através de sonda multiparamétrica instalada no ponto central da Lagoa (LRF3), que analisa os seguintes parâmetros: Oxigênio Dissolvido, Temperatura, Salinidade, pH, Turbidez e Clorofila *a*. Os resultados são encaminhados à SMAC a cada 30 minutos.

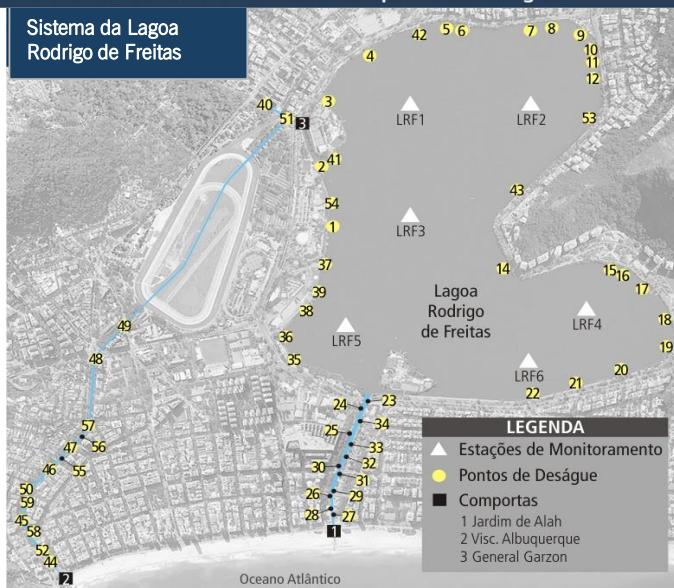
**LEGENDA**  
▲ Estações de Monitoramento  
● Pontos de Deságue  
■ Comportas  
1 Jardim de Alah  
2 Visc. Albuquerque  
3 General Garzon
