DIAGNÓSTICO QUALIDADE DA ÁGUA

INFORMAÇÕES AMBIENTAIS

Sistema da Lagoa Rodrigo de Freitas

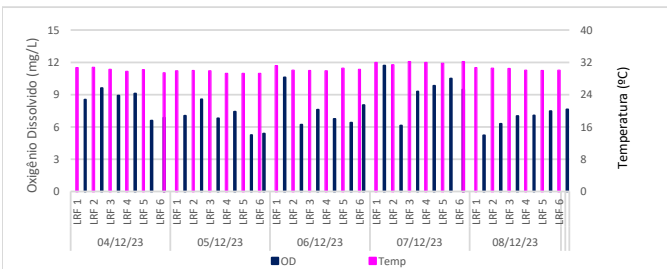
O monitoramento contínuo está indisponível no momento. A seguir, os dados da coleta pontual do dia 08/12/23. Os parâmetros apresentados no gráfico são: Oxigênio Dissolvido e Temperatura da superfície da água.
