DIAGNÓSTICO QUALIDADE DA ÁGUA

Sistema da Lagoa Rodrigo de Freitas

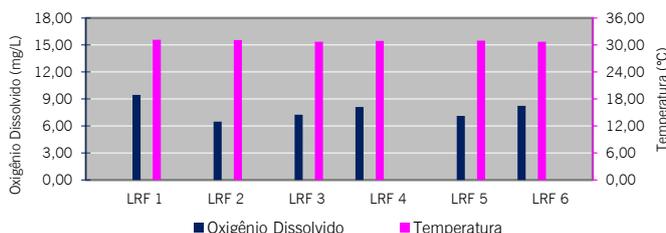
Monitoramento Contínuo - Qualidade da Água

O monitoramento contínuo está indisponível no momento. A seguir, os dados da coleta pontual do dia 21/12/23. Os parâmetros apresentados no gráfico são: Oxigênio Dissolvido e Temperatura da superfície da água.
