DIAGNÓSTICO QUALIDADE DA ÁGUA

Sistema da Lagoa Rodrigo de Freitas

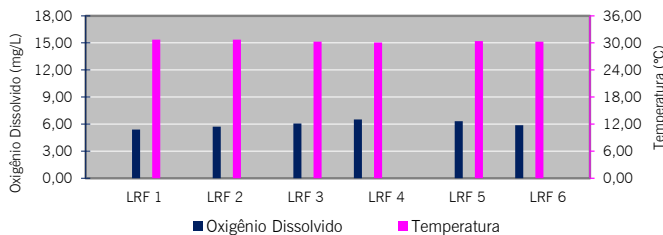
O monitoramento contínuo está indisponível no momento. A seguir, os dados da coleta pontual do dia 23/12/23. Os parâmetros apresentados no gráfico são: Oxigênio Dissolvido e Temperatura da superfície da água.
