### DIAGNÓSTICO QUALIDADE DA ÁGUA

### INFORMAÇÕES AMBIENTAIS

#### Sistema da Lagoa Rodrigo de Freitas

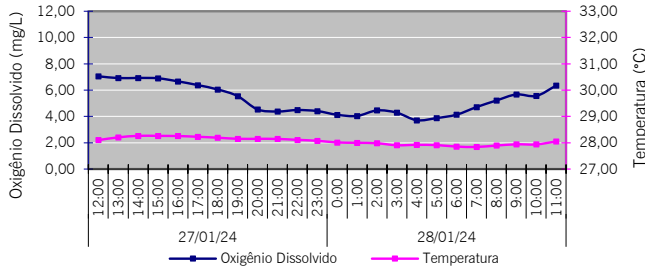
#### Monitoramento Contínuo - Qualidade da Água

O monitoramento contínuo é realizado através de sonda multiparamétrica instalada no ponto central da Lagoa (LRF3), que analisa os seguintes parâmetros: Oxigênio Dissolvido, Temperatura, Salinidade, pH, Turbidez e Clorofila a. Os resultados são encaminhados à SMAC a cada 30 minutos.

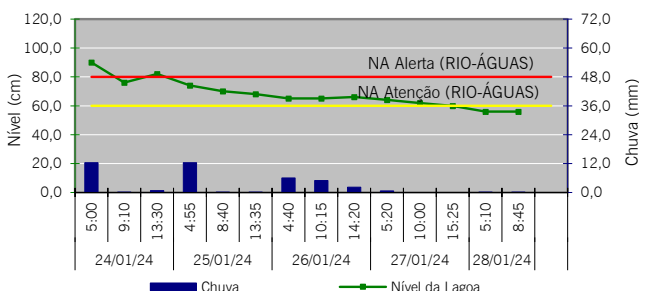
Data	Lagoa Rodrigo de Freitas	Canal do Jardim de Alah	Outros Canais e Rios
QUA (24)		Vistoria não realizada	
QUI (25)		Vistoria não realizada	
SEX (26)		Vistoria não realizada	
SAB (27)		-	
DOM (28)		-

\* O Reagente de Nessler identifica a presença de esgoto recente - Teste qualitativo.
