DIAGNÓSTICO QUALIDADE DA ÁGUA

INFORMAÇÕES AMBIENTAIS

Sistema da Lagoa Rodrigo de Freitas

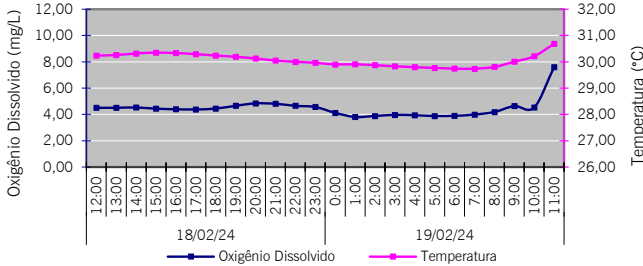
Monitoramento Contínuo - Qualidade da Água

O monitoramento contínuo é realizado através de sonda multiparamétrica instalada no ponto central da Lagoa (LRF3), que analisa os seguintes parâmetros: Oxigênio Dissolvido, Temperatura, Salinidade, pH, Turbidez e Clorofila a. Os resultados são encaminhados à SMAC a cada 30 minutos.

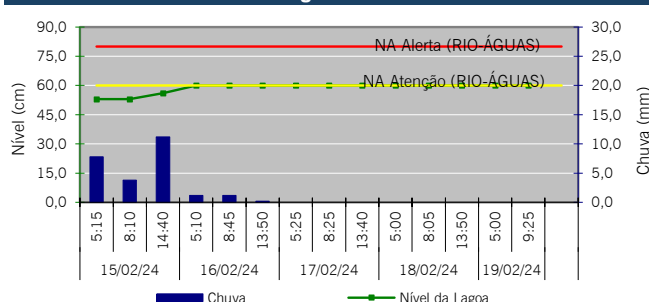
Nível da Lagoa e Pluviosidade

| Pluviosidade | Acumulado de 0,00 mm |
