DIAGNÓSTICO QUALIDADE DA ÁGUA

Proteção das Comunidades Aquáticas

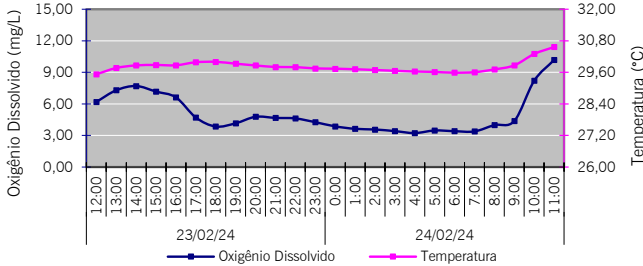
Monitoramento Contínuo - Qualidade da Água

O monitoramento contínuo é realizado através de sonda multiparamétrica instalada no ponto central da Lagoa (LRF3), que analisa os seguintes parâmetros: Oxigênio Dissolvido, Temperatura, Salinidade, pH, Turbidez e Clorofila a. Os resultados são encaminhados à SMAC a cada 30 minutos.

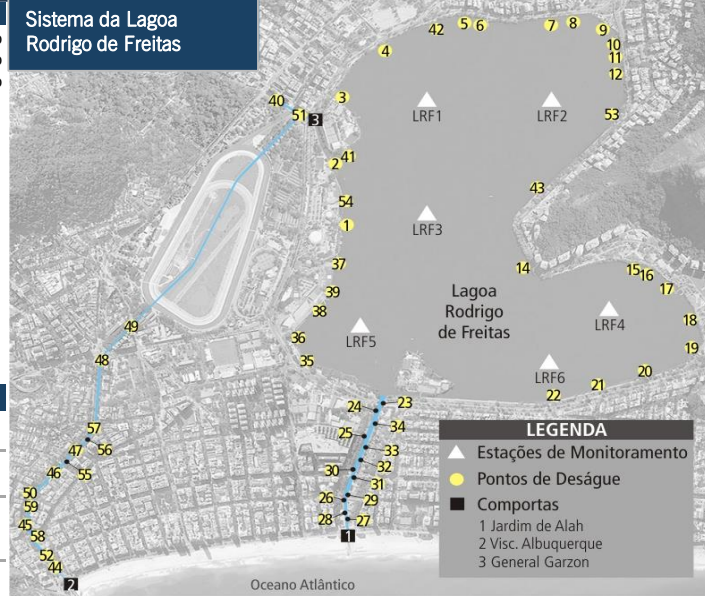
Sistema da Lagoa Rodrigo de Freitas

- ▲ Estações de Monitoramento
- Pontos de Deságue
- Comportas
- 1 Jardim de Alah
- 2 Visc. Albuquerque
- 3 General Garzon
