DIAGNÓSTICO QUALIDADE DA ÁGUA

Proteção das Comunidades Aquáticas

Monitoramento Contínuo - Qualidade da Água

Sistema da Lagoa Rodrigo de Freitas

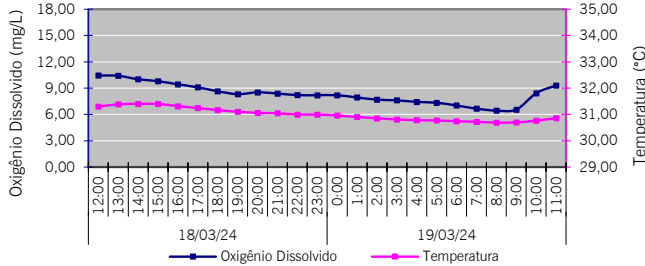
O monitoramento contínuo é realizado através de sonda multiparamétrica instalada no ponto central da Lagoa (LRF3), que analisa os seguintes parâmetros: Oxigênio Dissolvido, Temperatura, Salinidade, pH, Turbidez e Clorofila a. Os resultados são encaminhados à SMAC a cada 30 minutos.
