DIAGNÓSTICO QUALIDADE DA ÁGUA

INFORMAÇÕES AMBIENTAIS

Sistema da Lagoa Rodrigo de Freitas

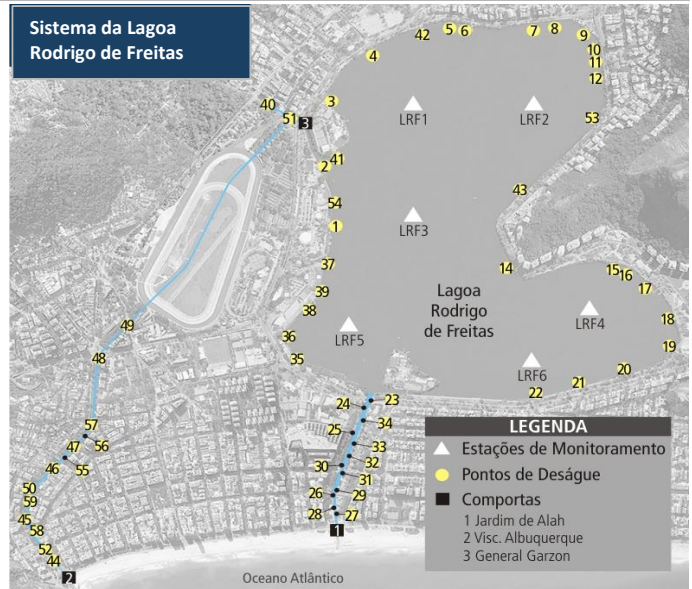
- ▲ Estações de Monitoramento
- Pontos de Deságue
- Comportas
- 1 Jardim de Alah
- 2 Visc. Albuquerque
- 3 General Garzon
