# Gestão Ambiental do Sistema da Lagoa Rodrigo de Freitas

BOLETIM nº 017/2025

Período 19/08 (12:00h) a 20/08 (11:59h) Emissão 20/08/2025 (16:00h)

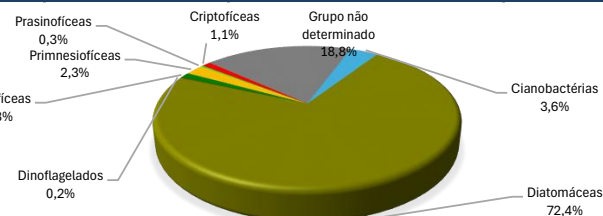
### Comunidade Fitoplanctônica - Coleta em 13/08/25

| Densidade | Média: 41.495 indivíduos por mL |
| Variação | A densidade aumentou 421 % em relação ao resultado anterior |
| Dominância | Dominância da morfoespécie <i>Chaetoceros tenuissimus</i> |
