DIAGNÓSTICO QUALIDADE DA ÁGUA

Proteção das Comunidades Aquáticas

Monitoramento Contínuo - Qualidade da Água

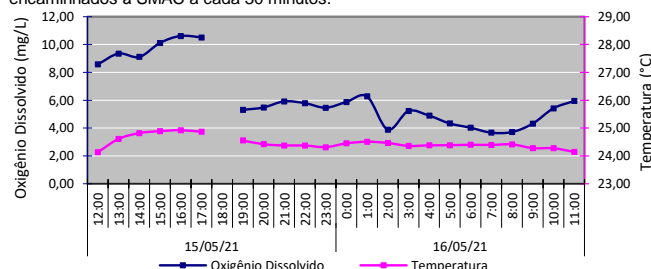
O monitoramento contínuo é realizado através de sonda multiparamétrica instalada no ponto central da Lagoa (LRF3), que analisa os seguintes parâmetros: Oxigênio Dissolvido, Temperatura, Salinidade, pH, Turbidez e Clorofila *a*. Os resultados são encaminhados à SMAC a cada 30 minutos.

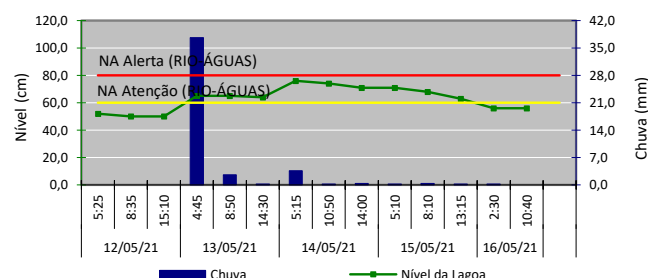
Nível da Lagoa e Pluviosidade

| Pluviosidade | Acumulado de 0,40 mm |

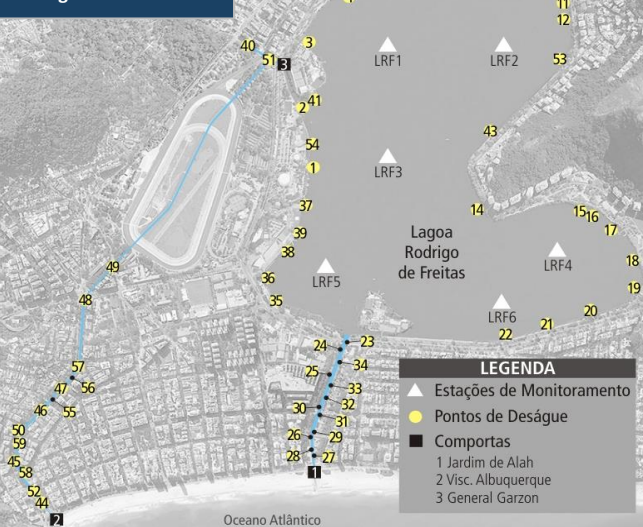
Sistema da Lagoa Rodrigo de Freitas

| Jardim de Alah | 15/05 - Aberta - vazando 16/05 - Fechada às 2:40h |
| Visc. Albuquerque | 15/05 - Fechada 16/05 - Fechada |
| General Garzon | 15/05 - Fechada 16/05 - Fechada |
