Gestão Ambiental do Sistema da Lagoa Rodrigo de Freitas

BOLETIM n°195/2021

PERÍODO 23/07 (12h) a 24/07 (11:59h)

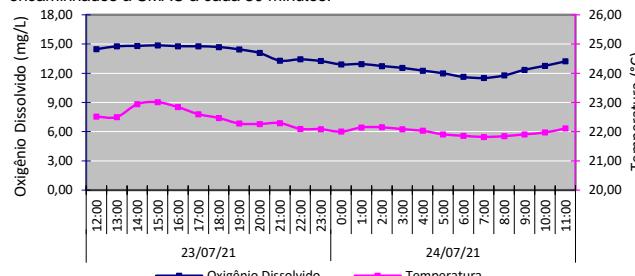
Monitoramento Contínuo - Qualidade da Água

O monitoramento contínuo é realizado através de sonda multiparamétrica instalada no ponto central da Lagoa (LRF3), que analisa os seguintes parâmetros: Oxigênio Dissolvido, Temperatura, Salinidade, pH, Turbidez e Clorofila a. Os resultados são encaminhados à SMAC a cada 30 minutos.
