DIAGNÓSTICO QUALIDADE DA ÁGUA

Sistema da Lagoa Rodrigo de Freitas

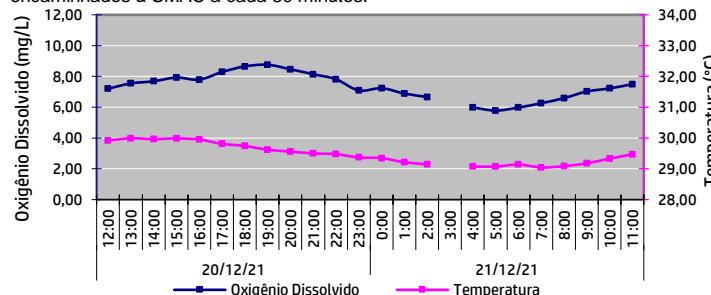
Monitoramento Contínuo - Qualidade da Água

O monitoramento contínuo é realizado através de sonda multiparamétrica instalada no ponto central da Lagoa (LRF3), que analisa os seguintes parâmetros: Oxiônio Dissolvido, Temperatura, Salinidade, pH, Turbidez e Clorofila a. Os resultados são encaminhados à SMAC a cada 30 minutos.
