Este boletim apresenta os resultados das coletas realizadas no período de 27/10 a 12/11. A classificação para o contato secundário é baseada na análise dos seis últimos resultados do parâmetro *Escherichia coli*, conforme a Resolução Conama nº 357/2005 e Decisão de Diretoria nº 112/2013 da CETESB, aplicável à água salobra Classe 2 (conforme o Decreto Municipal nº 18.415/2000).

### INFORMAÇÕES AMBIENTAIS

#### Sistema da Lagoa Rodrigo de Freitas

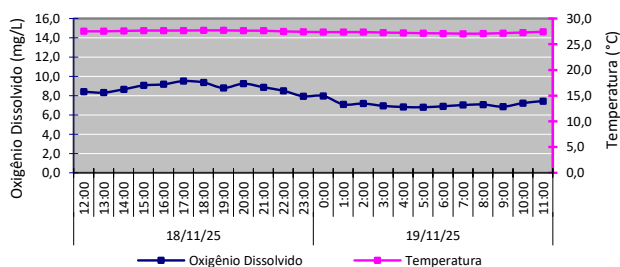
#### Monitoramento Contínuo - Qualidade da Água

O monitoramento contínuo é realizado através de sonda multiparamétrica instalada no ponto central da lagoa (LRF3), que analisa os seguintes parâmetros: Oxigênio Dissolvido, Temperatura, Salinidade, pH, Turbidez e Clorofila a. Os resultados são encaminhados à SMAC a cada 30 minutos.

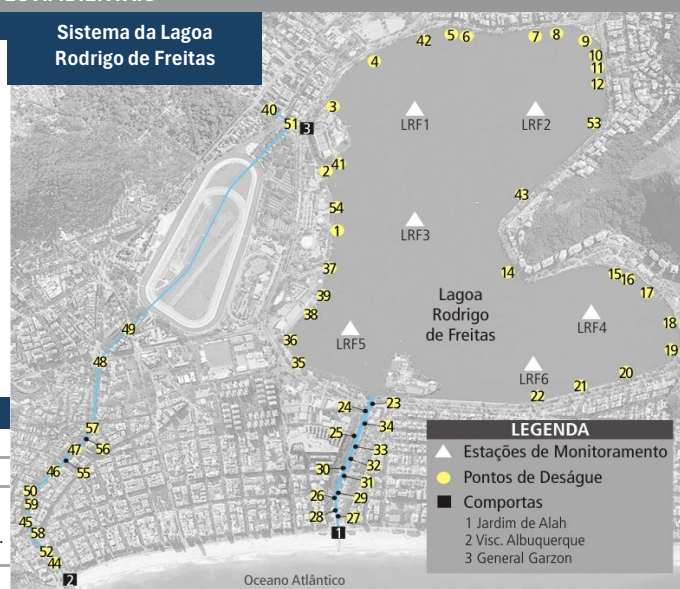
- Estações de Monitoramento
- Pontos de Deságue
- Comportas
- 1 Jardim de Alah
- 2 Visc. Albuquerque
- 3 General Garzon
