### DIAGNÓSTICO QUALIDADE DA ÁGUA

### INFORMAÇÕES AMBIENTAIS

#### Sistema da Lagoa Rodrigo de Freitas

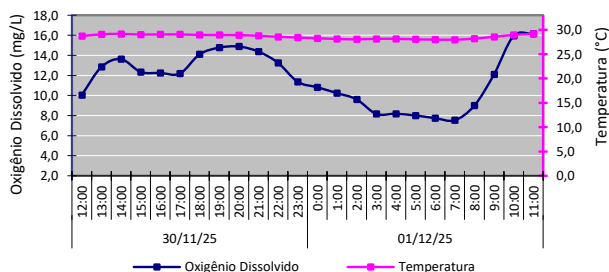
#### Monitoramento Contínuo - Qualidade da Água

O monitoramento contínuo é realizado através de sonda multiparamétrica instalada no ponto central da lagoa (LRF3), que analisa os seguintes parâmetros: Oxigênio Dissolvido, Temperatura, Salinidade, pH, Turbidez e Clorofila a. Os resultados são encaminhados à SMAC a cada 30 minutos.
