### DIAGNÓSTICO QUALIDADE DA ÁGUA

### INFORMAÇÕES AMBIENTAIS

#### Sistema da Lagoa Rodrigo de Freitas

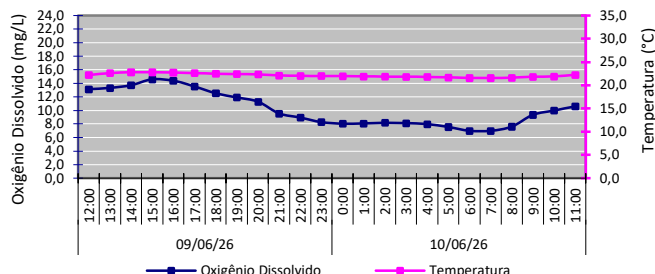
#### Monitoramento Contínuo - Qualidade da Água

O monitoramento contínuo é realizado através de sonda multiparamétrica instalada no ponto central da lagoa (LRF3), que analisa os seguintes parâmetros: Oxigênio Dissolvido, Temperatura, Salinidade, pH, Turbidez e Clorofila a. Os resultados são encaminhados à SMAC a cada 30 minutos.

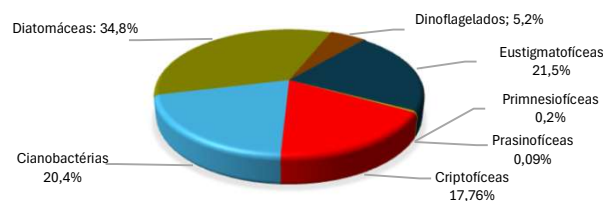
#### Comunidade Fitoplantônica - Coleta em 03/06/26

| Densidade | Média: 28.108 indivíduos por mL. |
| Variação | A densidade aumentou 217% em relação ao resultado anterior. |
| Dominância | Sem dominância de espécie. |
