# Gestão Ambiental do Sistema da Lagoa Rodrigo de Freitas

BOLETIM nº 180/2026

Período 28/06 (12:00h) a 29/06 (11:59h) Emissão 30/06/2026 (16:00h)

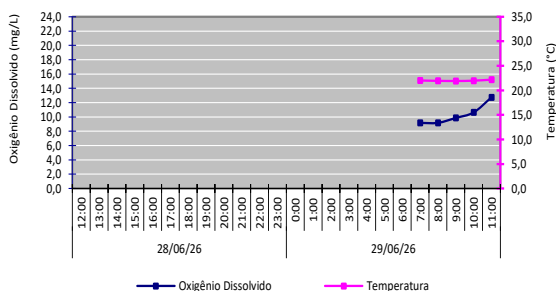
### Monitoramento Contínuo - Qualidade da Água

O monitoramento contínuo é realizado através de sonda multiparamétrica instalada no ponto central da lagoa (LRF3), que analisa os seguintes parâmetros: Oxigênio Dissolvido, Temperatura, Salinidade, pH, Turbidez e Clorofila a. Os resultados são encaminhados à SMAC a cada 30 minutos.

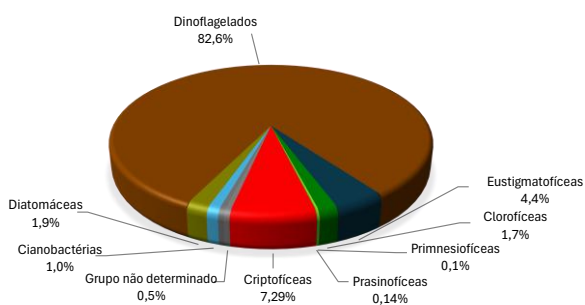
### Comunidade Fitoplantônica - Coleta em 24/06/2026

| Densidade | Média: 19.171 indivíduos por mL. |
| Variação | A densidade aumentou 77% em relação ao resultado anterior. |
| Dominância | Com dominância da espécie <i>Prorocentrum cordatum</i> . |
